ESTUDIO GEOTÉCNICO.

PROYECTO: COMPLEJO EDUCATIVO EN LA COMUNIDAD DE EL PICHE, EL CARMEN, LA UNION.

OCTUBRE DE 2018 SAN SALVADOR, EL SALVADOR, C.A.

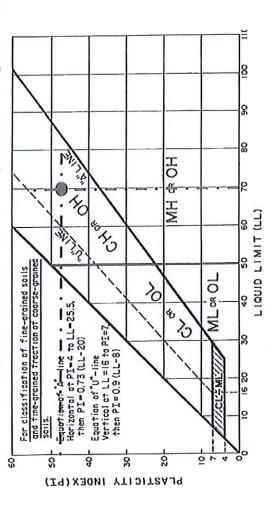
Figura 1. Representación grafica de límites de Attemberg en la carta de plasticidad.

Figura tomada del "Soil and Foundation Volume I", cap. 2 sección 4.2.1.2 Classification of Fine-Grained Soils

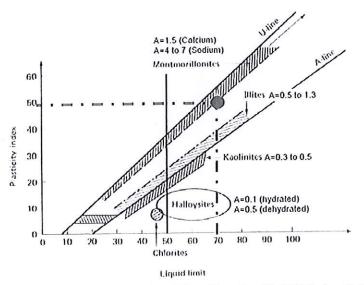
Figura 3. Tipo de tipo de mineral de arcilla en la zona del proyecto.

A continuación en la figura 2 podemos observar que tipo de minerales de arcilla se encuentran en el subsuelo del terreno en estudio de acuerdo con los limites de Attemberg; en este caso en particular podemos observar que los minerales de arcilla son montmorillonitas.

Figura tomada del "Soil and Foundation Volume 1", cap. 5 sección, 5.3.5 Atterberg Limit.s.

Cabe mencionar que se intentó graficar el resultado de los límites obtenidos a partir del S3; sin embargo, no fue posible dado que el grafico no considera valores de límite liquido arriba de 100% e índice de plasticidad arriba de 60%, por lo tanto no considera materiales como los encontrados en la zona del proyecto.

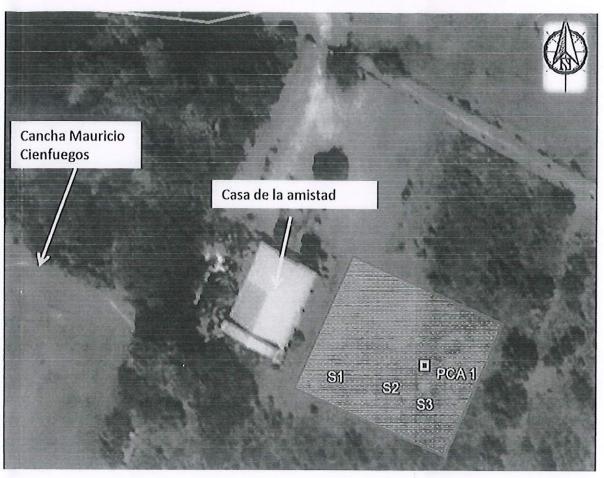
ESQUEMA DE UBICACIÓN DE LOS SONDEOS EXPLORATORIOS.

Sondeo	Coordenadas geodésicas
SI .	N 13° 17'38.7" W 87° 58'57.7", Elevación 185 msnm
S2	N 13" 17'38.6" W 87" 58'57.1", Elevación 161 msnm
S3	N 13° 17'38.7" W 87° 58'56.5", Elevación 159 msnm

Exploración geotécnica	Coordenadas geodésicas	
PCA 1	N 13° 17'38.9" W 87° 58'56.5", Elevación 165 msnm

- 1. La ubicación de los sondeos exploratorios a base de SPT y de tipo PCA, fue definido por personal de la DIDOP en fecha 17/05/2018
- 2. Las coordenadas geodésicas fueron tomadas por el personal de la DIDOP, utilizando un GPS portátil, marca GARMIN, modelo GPSMAP, con precisión horizontal de 5 m y vertical de 3 m.

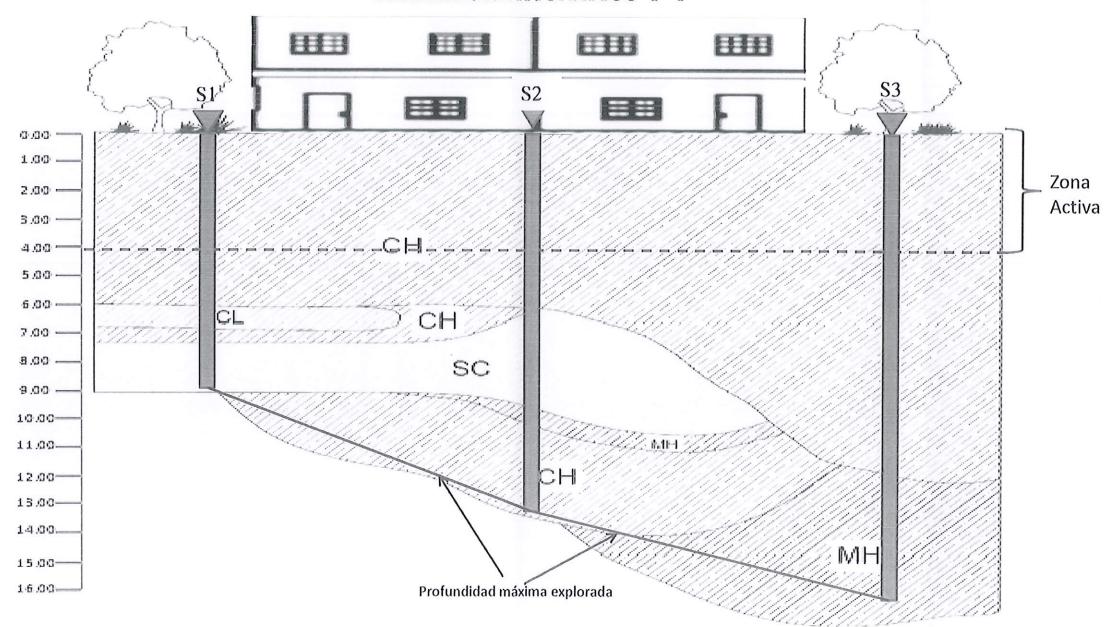
PROYECTO: COMPLEJO EDUCATIVO EN LA COMUNIDAD DE EL PICHE, EL CARMEN, LA UNION. PERFIL ESTRATIGRÁFICO 1–1'

•El perfil estratigráfico que se presenta, es inferido a partir de los resultados los sondeosS1, S2 y S3

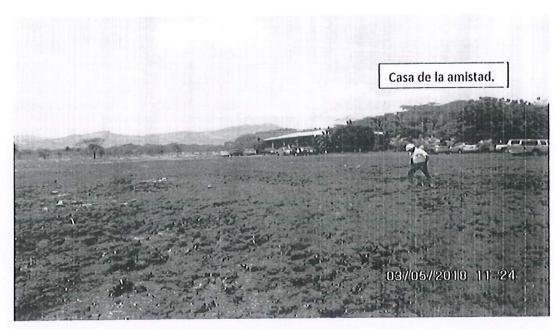
Fotografía 1. Proyecto: Complejo Educativo en la Comunidad de El Piche, El Carmen, La Unión. En la fotografía se una vista general del inmueble donde se prevé será construido el Complejo Educativo. Fotografía tomada por personal de la DIDOP-VMOP.

- Personal de la DIDOP realizó un recorrido en las instalaciones del inmueble donde se prevé será construido el Complejo Educativo, observándose que los materiales que conforman el subsuelo donde se realizará la construcción, está constituido por materiales altamente plásticos, lo cual es consistente con la cantidad de grietas que se encuentran en el terreno; asimismo, a pesar de haber realizado la visita en época seca, se habían ya presentado algunas lluvias días anteriores y pudo observarse que muy probablemente el sitio es una zona de inundación, lo cual es consistente con lo observado en los planos del Complejo Educativo (Ver fotografías 1 y 2, en anexo 5.1.3 Registro fotográfico de las actividades realizadas, en folio 38).

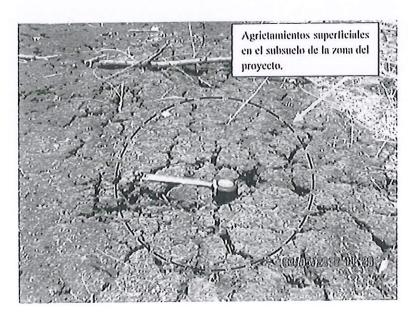
Fotografín 2. Proyecto: Complejo Educativo en la Comunidad de El Piche, El Carmen, La Unión. En la fotografía se muestra el agrietamiento superficial característico al tipo de materiales arcillosos que se encuentran en la zona del proyecto. Fotografía tomada por personal de la DIDOP-VMOP.

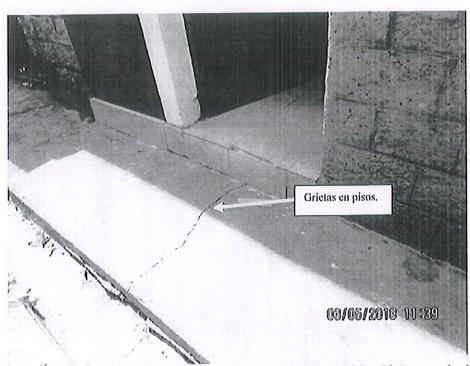
Fotografía 3. Proyecto: Complejo Educativo en la Comunidad de El Piche, El Carmen, La Unión. En la fotografía pueden observarse las grietas formadas en los pisos de la Casa de la Amistad. Fotografía tomada por personal de la DIDOP-VMOP.

- Posteriormente, personal de la DIDOP realizó una inspección en las instalaciones circundantes a la zona del proyecto, en donde se pudo constatar el daño en cada una de ellas, el cual muy probablemente se debe al tipo de materiales altamente plásticos en la zona; se visitó en un primer momento la Casa de la Amistad, en donde se observaron grietas en pisos y paredes, así como algunos asentamientos diferenciales y separaciones entre aceras y paredes, comportamiento típico del impacto de los cambios volumétricos en las construcciones sobre materiales altamente plásticos; asimismo, se observó la piscina que se encuentra en las instalaciones de la Casa de la Amistad, misma que se encuentra en estado de abandono debido a los daños que presenta (Ver fotografías 3 y 4, en anexo 5.1.3 Registro fotográfico de las actividades realizadas, en folio 39).

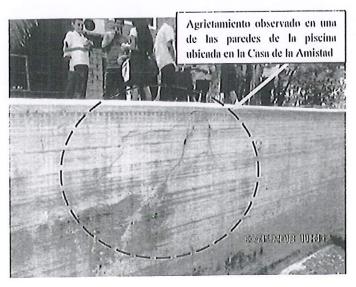
Fotografía 4. Proyecto: Complejo Educativo en la Comunidad de El Piche, El Carmen, La Unión. En la fotografía se observa agrictamiento en una de las paredes de la piscina ubicada en las instalaciones de la Casa de la Amistad. Fotografía tomada por personal de la DIDOP-VMOP.

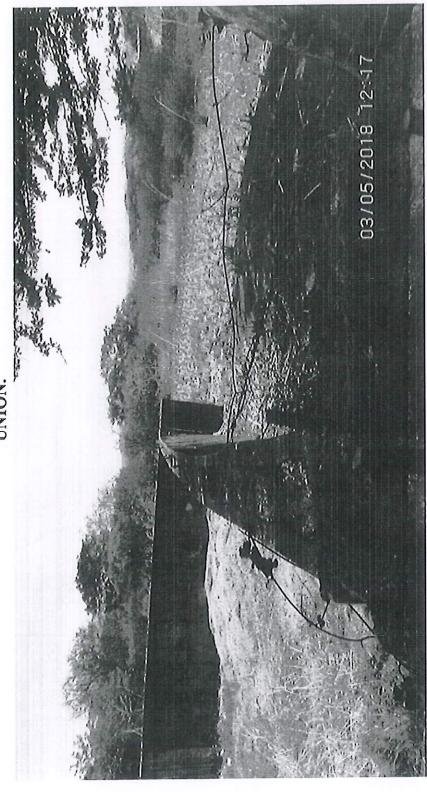
Fotografía 5. Proyecto: Complejo Educativo en la Comunidad de El Piche, El Carmen, La Unión. En la fotografía se observa paredes desplomadas, en las instalaciones del Centro Deportivo Mauricio Cienfuegos, debido a los empujes que muy probablemente se tienen por el tipo de suelo en la zona.

En segundo lugar, se inspeccionó el Complejo Deportivo Mauricio Cienfuegos, en el cual se pudo constatar agrietamientos en paredes y en los graderíos, así como paredes desplomadas (Ver fotografía 5 y 6, en anexo 5.1.3 Registro fotográfico de las actividades realizadas, en folios 40 al 41). Posteriormente, nos trasladamos a las instalaciones del Centro Escolar del Cantón El Piche, en donde se observaron básicamente los mismos daños; adicionalmente, la señora Directora del Centro Escolar nos indicó que existe una zona del mismo que se encuentra deshabilitada debido a los daños en la estructura, lo cual constituye un riesgo para los estudiantes (Ver fotografía 7, en anexo 5.1.3 Registro fotográfico de las actividades realizadas, en folio 42).

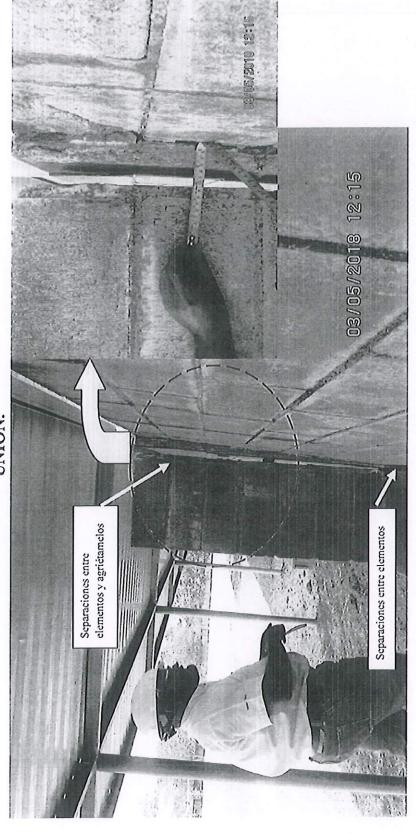
Fotografía 6.Proyecto: Complejo Educativo en la Comunidad de El Piche, El Carmen, La Unión. En la fotografía se observa en daños en los graderios construidos en las instalaciones del Centro Deportivo Mauricio Cienfuegos, debido a los empujes que muy probablemente se tienen por el tipo de suelo en la zona. Fotografía tomada por personal de la DIDOP-VMOP.

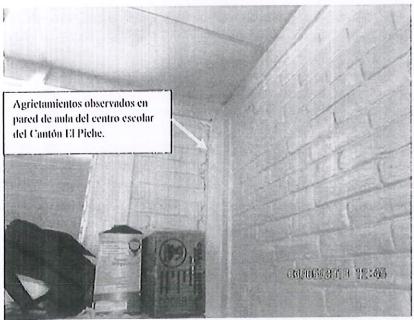
Fotografía 7 Proyecto: Complejo Educativo en la Comunidad de El Piche, El Carmen, La Unión. Se observa observan los agrictamientos en uno de los salones del centro escolar del Cantón El Piche.
Fotografía tomada por personal de la DIDOP-VMOP.

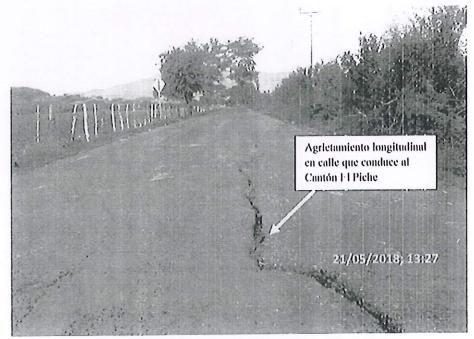
Fotografía 8.Proyecto: Complejo Educativo en la Comunidad de El Piche, El Carmen, La Unión. En la fotografía se observa daños en la calle que conduce al Cantón El Piche.

Finalmente, no puede dejar de mencionarse los daños observados en la calle de acceso al Cantón el Piche, la cual se encuentra en una condición muy deteriorada (Ver fotografía 8, en anexo 5.1.3 Registro fotográfico de las actividades realizadas, en folio 42).

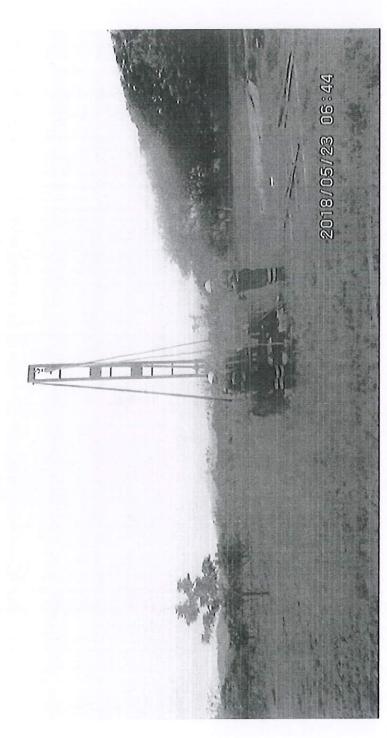
Fotografía 9. Proyecto: Complejo Educativo en la Comunidad de El Piche, El Carmen, La Unión. Se observa al personal de la DIDOP desarroliado el sondeo exploratorio SPT 1. Fotografía tomada por personal de la DIDOP-VMOP.

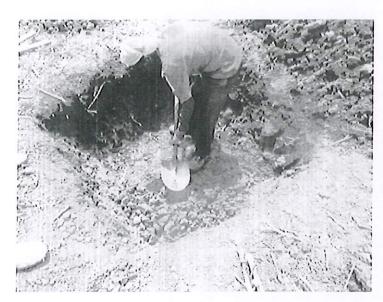
Fotografía 10. Proyecto: Complejo Educativo en la Comunidad de El Piche, El Carmen, La Unión. En la fotografía se muestra a personal de apoyo realizando trabajos para el desarrollo del Pozo a Cielo Abierto.

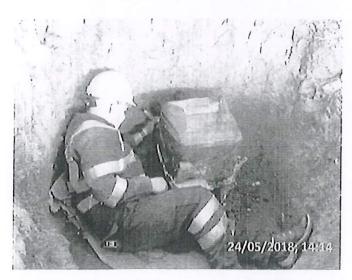
Fotografía 11. Proyecto: Complejo Educativo en la Comunidad de El Piche, El Carmen, La Unión. En la fotografía se observa a personal de la DIDOP realizando la extracción de muestra inalterada (queso) de suelo. Fotografía tomada por personal de la DIDOP-VMOP.

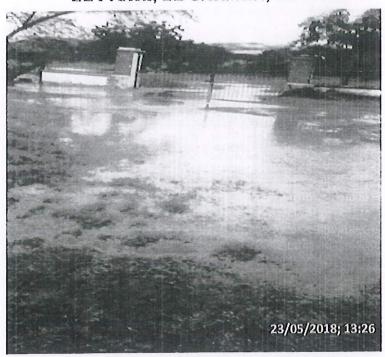
Fotografía 12. Proyecto: Complejo Educativo en la Comunidad de El Piche, El Carmen, La Unión. En la fotografía se observa una vista panorámica de la entrada del inmueble donde se prevé será construido el Complejo Educativo El Piche, después de un periodo de Iluvias. Fotografía tomada por personal de la DIDOP-VMOP.

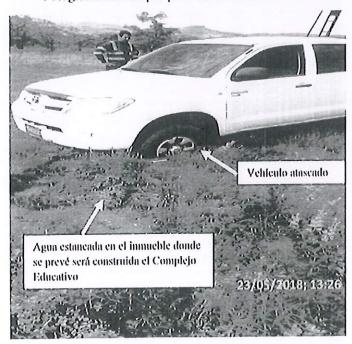
Fotografía 13. Proyecto: Complejo Educativo en la Comunidad de El Piche, El Carmen, La Unión. En la fotografía se muestra a personal de de la DIDOP tratando de realizar la movilización de la maquina dentro del inmueble, lo cual no fue posible debido a las condiciones existentes en el terreno luego de un periodo de Iluvias.

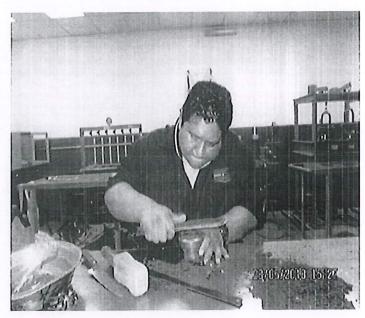
Fotografía 14. Laboratorio de Suelos y Materiales de la DIDOP. En la fotografía se observa al personal de la DIDOP preparando las muestras para realizar el ensayo de consolidación de suelos.

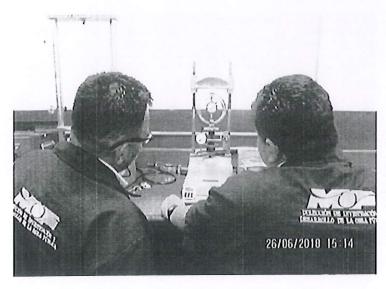
Fotografía 15. Laboratorio de Suelos y Materiales de la DIDOP. En la fotografía se personal de la DIDOP realizando el ensayo de compresión no confinada.

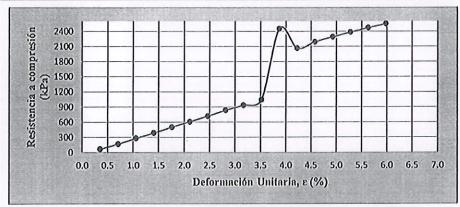
Re	sistencia a la compresión no confinada a la falla kPa (kg/cm ²)
	2551 (26)
De	eformación Unitaria a la falla,
	%
	6.0

Gráfico: Esfuerzo - Deformación Unitaria

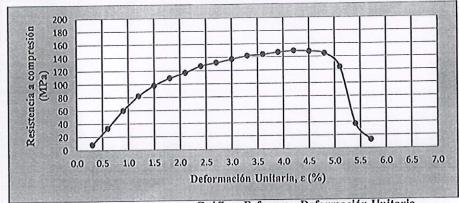
Resistencia a la compresión no confinada a la falla kPa (kg/cm²)

149 (1.5)

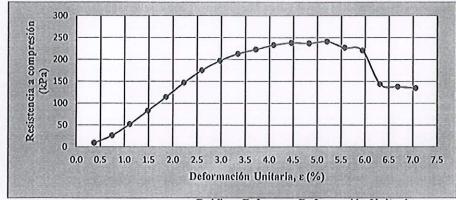
Resistencia a la compresión no confinada a la falla kPa (kg/cm²) 241 (2.5) Deformación Unitaria a la falla, % 5.2

Gráfico: Esfuerzo - Deformación Unitaria

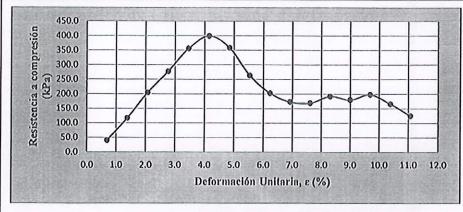
Gráfico: Esfuerzo - Deformación Unitaria

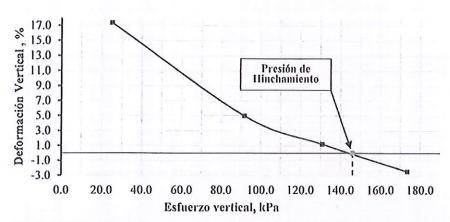
Curva Esfuerzos-Deformaciones inducidas por humedecimiento (Método A)

Especimen		2	3	4
Presión Vertical (kPa)	25.0	91.7	130.9	173.6
Altura del especímen previo humedecimiento (h ₁), mm:	25.302	25.274	25.328	25.066
Deformación inicial del especímen (Δh ₁), mm: ¹	-0.038	-0.066	-0.012	-0.034
Deformación final del especímen (Δh ₂), mm: ²	4.396	1.255	0.306	-0.625
Altura final del especimen (h2), mm:	29.698	26.529	25.634	24.441
Hinchamiento (ε _s) ο Colapso (ε _c), %	17.4	5.0	1.2	-2.5
