# ESTUDIO DE SUELOS

REFERENCIA: ES-148-21

**“FORMULACION DE CARPETA TECNICA PARA EL MEJORAMIENTO  
DE INFRAESTRUCTURA DEL CENTRO ESCOLAR COLONIA SAN  
RAMON, J/MEJICANOS, D/SAN SALVADOR, CODIGO 11428”**

*Ubicación: #12, Reparto El Boquín, Calle Principal, Cantón Zacamil, Jurisdicción de Mejicanos,  
municipio de San Salvador, Departamento de San Salvador.*

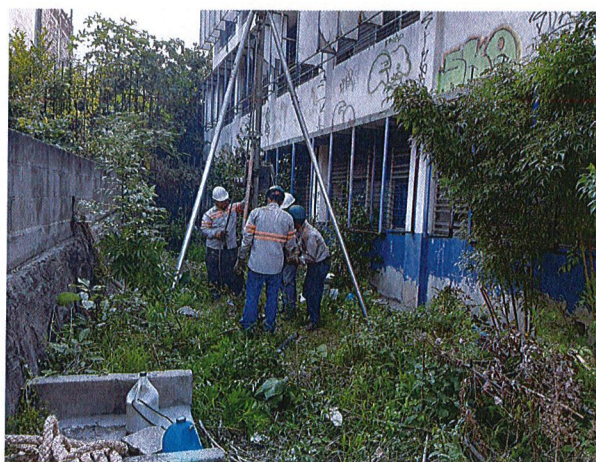
***Fotografía N°1:**  
Mostrando ubicación y ejecución en proceso del Sondeo S-1.*

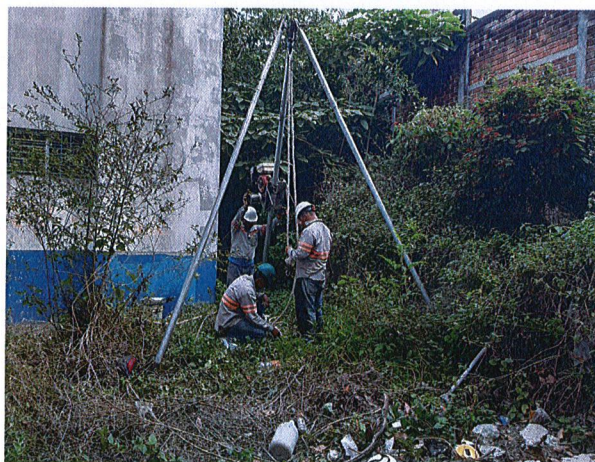
***Fotografía N°2:**  
Mostrando ejecución en proceso del Sondeo S-2 en zona del fondo del Edificio.*
