NOMBRE: ESCUELA DE EDUCACIÓN ESPECIAL
DE METAPÁN.

INTERVENCIÓN DE MEJORA DE INFRAESTRUCTURA EDUCATIVA – PERFIL
TÉCNICO.

PROYECTO “CRECER Y
APRENDER JUNTOS: DESARROLLO INTEGRAL DE LA
PRIMERA INFANCIA EN EL SALVADOR”
BIRF-9067-SV

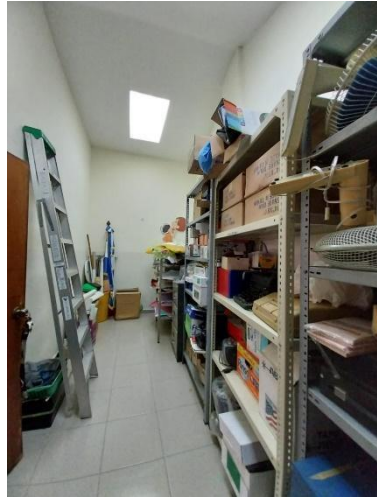
Módulo A – Bodega general 1

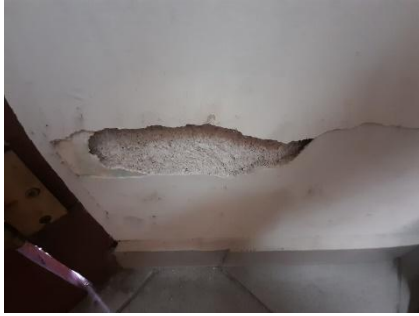
Módulo A – Repello de pared en Dirección

Se requiere ejecutar acciones de mantenimiento en los repellos de paredes interiores para subsanar daños ocasionados por filtraciones de humedad en diversos módulos colindantes.

- Limpieza y Escarificado: Eliminación total de repellos viejos o sueltos. Limpieza de juntas entre adobes a una profundidad de 2 cm. para garantizar el anclaje del nuevo mortero.

- Refuerzo Sísmico: Instalación de malla (electrosoldada o de gallinero) en ambas caras de la pared, fijada con alambre de amarre #8 atravesando el muro.
- Repello: Aplicación de mortero mejorado (1 parte de cal hidratada por 3 de arena) por capas (azotado) para mejorar la resistencia a la humedad.
- Norma de Aplicación: El espesor de cada capa no superará los 2 cm. para evitar desprendimientos por peso propio.

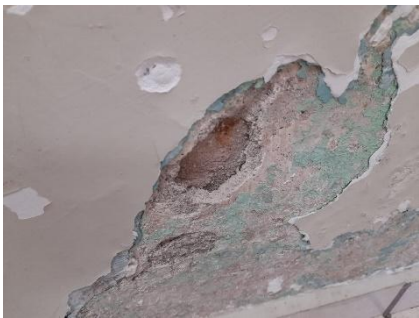
Módulo B – Repello pared de Aula 1

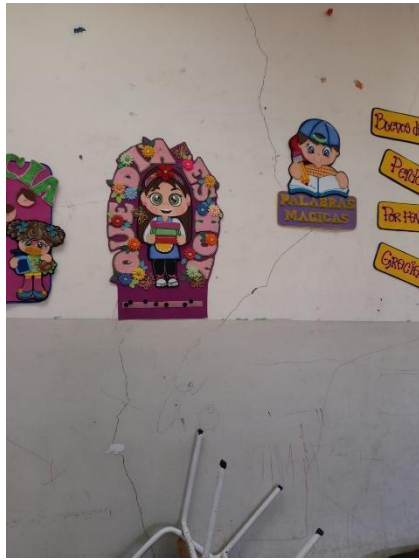
Módulo B – Repello
pared Aula 3.

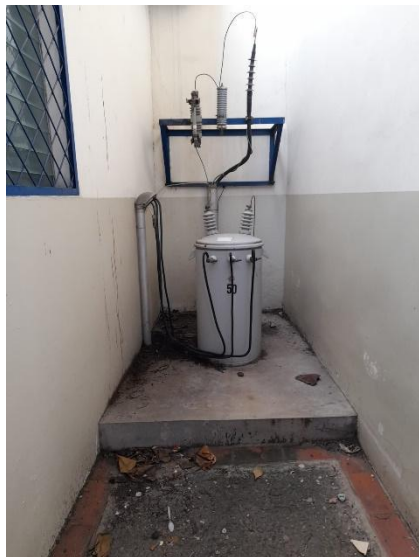
Módulo B – Subestación
eléctrica

25	SISTEMA Y CAJAS DE DISTRIBUCIÓN DE AGUAS NEGRAS Y GRISES	REGULAR	CONSTRUCCIÓN	Construcción de nueva red de distribución de aguas negras y grises.
26	SUBESTACIÓN ELÉCTRICA	REGULAR	CONSTRUCCIÓN	Traslado de transformador eléctrico al exterior de la escuela para seguridad de la comunidad educativa.
27	INSTALACIONES ELÉCTRICAS	REGULAR	REHABILITACIÓN	Rehabilitación de toda la red de instalaciones eléctricas.

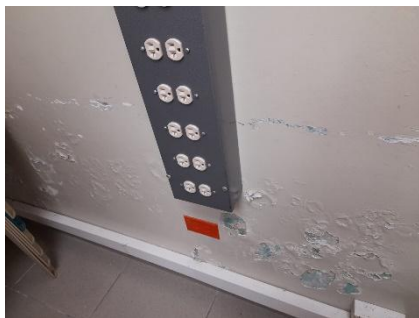
Módulo C – Repello de Salón de usos múltiples.

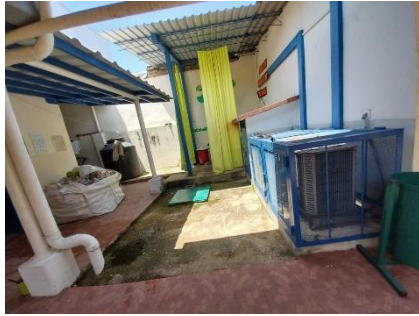
condensadores del sistema de aire acondicionado del salón de usos múltiples. Una parte de este espacio se utiliza temporalmente como vestidor de emergencia para los estudiantes, lo que evidencia la falta de espacios complementarios apropiados.

Módulo D – vestidor provisional.

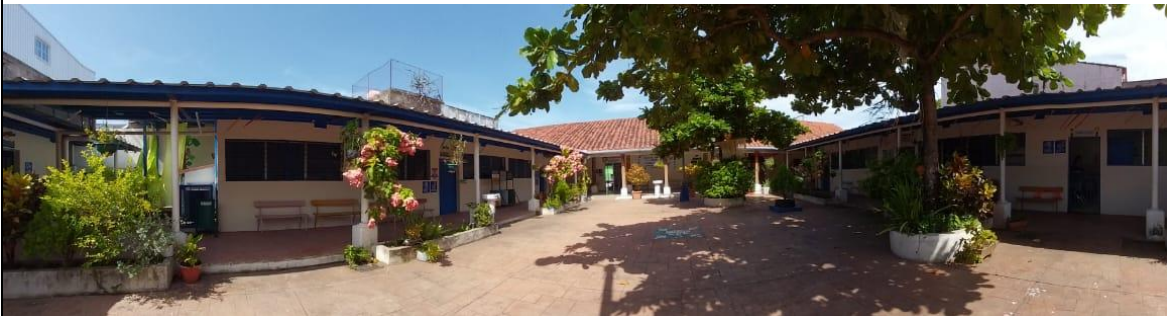
Obras Exteriores - Patio

No	ESPACIOS	SITUACIÓN ACTUAL	INTERVENCIÓN	DESCRIPCIÓN
OBRAS EXTERIORES				
20	PATIO CENTRAL	REGULAR	REHABILITACIÓN	Rehabilitación de espacio, incluirá mejora integral de infraestructura, dotación de juegos recreativos Aplicando los lineamientos de intervención del manual "MNE". Reactivando la función del espacio de esparcimiento para los estudiantes. Área recreativa se expandirá con la demolición del módulo "D".
21	CIRCULACIONES	BUENO	MANTENIMIENTO	Mejora de acabados, siguiendo lineamientos del manual "Mi Nueva Escuela".
22	FACHADA	REGULAR	REHABILITACIÓN	Mantenimiento de fachada, se aplicarán lineamientos de intervención de MINCULTURA.
OBRAS COMPLEMENTARIAS				
23	SISTEMA DE DISTRIBUCIÓN DE AGUA POTABLE	REGULAR	CONSTRUCCIÓN	Construcción de nueva red de distribución de agua potable.
24	CISTERNA Y CASETA PARA EQUIPO DE BOMBEO	MALA	CONSTRUCCIÓN	Construcción de cisterna con mayor capacidad que la actual.

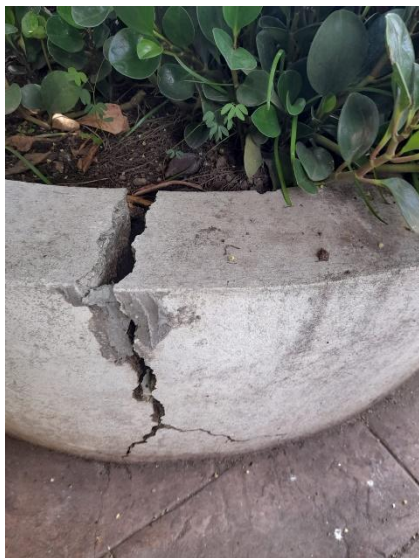
- **Patio central:** posee un piso de concreto estampado color rojo en buenas condiciones. Cuenta con jardineras rectangulares y dos jardineras circulares donde se ubican árboles de almendro, cuyas raíces han ocasionado daños en los bordes de estas estructuras. Las luminarias del patio no están en funcionamiento, lo que dificulta su uso adecuado en horarios de baja iluminación.
- **Área de aseo:** se ubica entre los módulos C y D, y concentra una pila, una poceta, un tanque de poliuretano, cisterna subterránea, caseta de bombeo y los

Obras Exteriores – Patio, daño en jardinera.

8. **El Patio central** requiere ser revitalizado y reconstruido para recuperar su función recreativa y de convivencia, considerando además la solución a daños ocasionados por raíces y la restitución de luminarias, tomando la consideración de construir juegos inclusivos.
