EDIFICIO E5 - ADMINISTRACION

PROYECTO: MEJORAMIENTO DE INFRAESTRUCTURA DEL CENTRO ESCOLAR COLONIA SAN RAMON, J/MEJICANOS, D/SAN SALVADOR, CODIGO 11428.

ESQUEMA DE INTERVENCIONES EN EDIFICIO E5 - ADMINISTRACION

Nº DE HOJA: RB-06

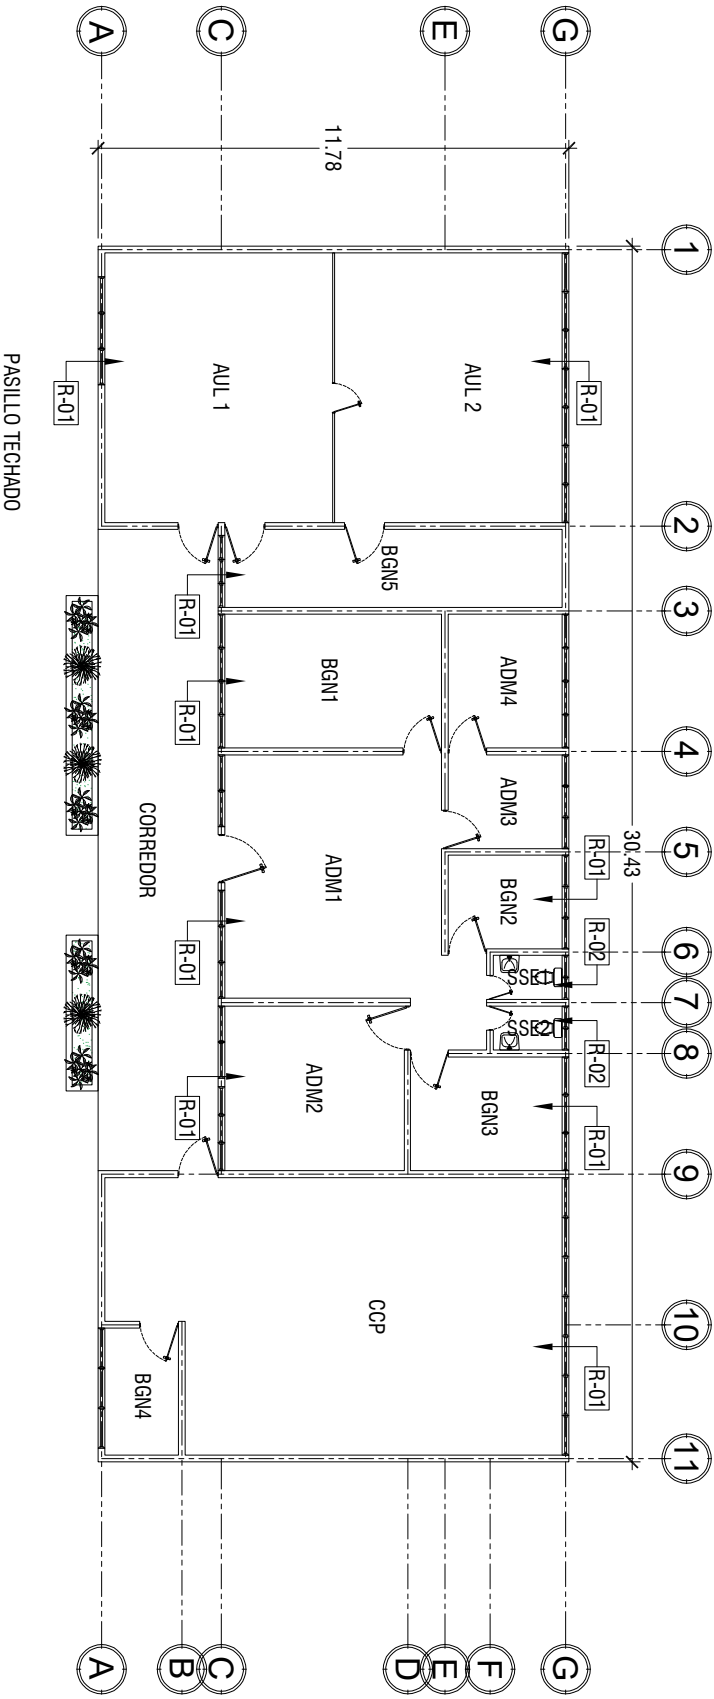
IDENTIFICACION DE INTERVENCIONES

REPARACIONES R-01 (TODAS LAS AREAS)

- CAMBIO DE CUBIERTA DE TECHOS EN SU TOTALIDAD.
- REHABILITACION DE LOSETAS DE CIELO FALSO EXISTENTE.

REPARACIONES R-02 (SERVICIOS SANITARIOS)

- REPARACION DE FUGAS EN LOSA SANITARIA EXISTENTE.
- CAMBIO DE ARTEFACTOS SANITARIOS.
