MEJORAMIENTO DE INFRAESTRUCTURA DEL CENTRO ESCOLAR COLONIA SAN RAMÓN, J/MEJICANOS, D/SAN SALVADOR, CODIGO 11428.

ESQUEMA DE INTERVENCIONES EN EDIFICIO COC - COCINA PROGRAMA PASE

N° DE HOJA: **RB-08**

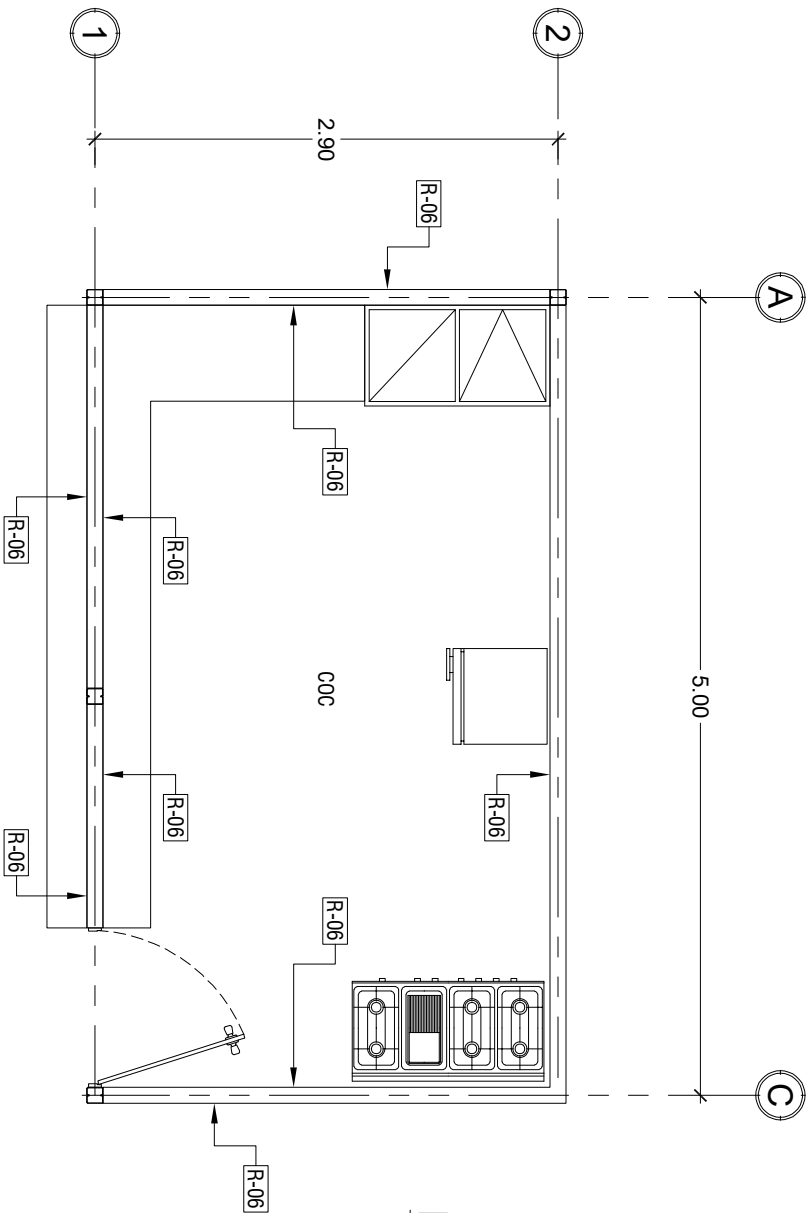
IDENTIFICACION DE INTERVENCIONES  
EDIFICIO COC - COCINA PROGRAMA PASE  
ESC. 1:50

REPARACIONES R-06

- CAMBIO DE CUBIERTA DE TECHOS EN SU TOTALIDAD.
- APLICACIÓN DE 2 MANOS DE PINTURA EN PAREDES Y PINTURA EN ESTRUCTURA METALICA.
- INCLUYE RESANE DE OQUEDADES, Y REPARACIÓN QUEBRADURA DE PAREDES.
