MEJORAMIENTO DE INFRAESTRUCTURA DEL CENTRO ESCOLAR COLONIA SAN RAMÓN, JIMEJICANOS, DISAN SALVADOR, CÓDIGO 11428.

IMPERMEABILIZACIÓN DE CANALETA DE DESCARGA EN PARVULARIA

Nº DE HOJA: RP-09

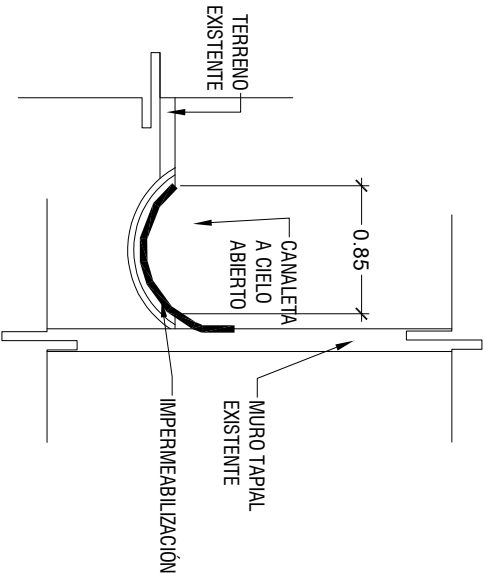
DETALLE DE CANALETA

- INCLUYE:
- REVISIÓN DE NIVELES
 - REPARACIÓN DE GRIETAS
 - RESTITUCION DE TRAMOS DAÑADOS
