PROYECTO : MEJORAMIENTO DE INFRAESTRUCTURA DEL CENTRO ESCOLAR COLONIA SAN RAMON, J/MEJICANOS, D/SAN SALVADOR, CODIGO 11428.
FINANCIAMIENTO: GOES

ESQUEMA DE INTERVENCIONES EN EDIFICIO E6 - AULAS INDEPENDIENTES

Nº DE HOJA: **RB-07**

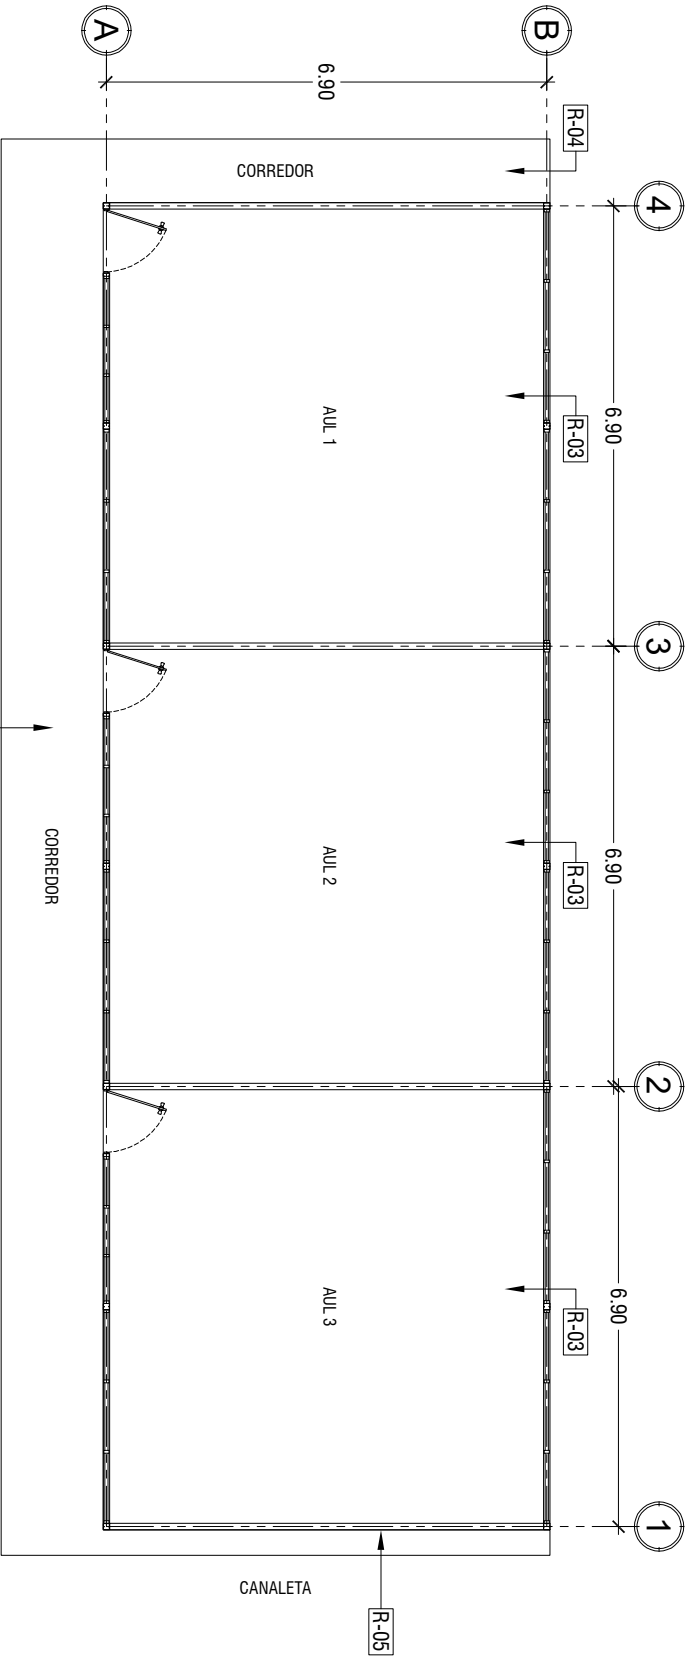
IDENTIFICACION DE INTERVENCIONES

EDIFICIO E6 - AULAS INDEPENDIENTES

REPARACIONES R-03 (TODAS LAS AULAS)

- RESANE DE PISO DE LADRILLO EXISTENTE.
- SUMINISTRO E INSTALACIÓN DE CELOSÍAS DE VIDRIO FALTANTES EN VENTANAS.
- REHABILITACIÓN DE LOSETAS DE CIELO FALSO EXISTENTE.
- SUSTITUCIÓN DE INSTALACIONES ELÉCTRICAS PARA LUMINARIAS Y TOMACORRIENTES EXISTENTES.
- INSTALACIÓN DE LUMINARIAS DE EMERGENCIA.

REPARACIONES R-04 (CORREDOR)

- REHABILITACIÓN DE LOSETAS DE CIELO FALSO EXISTENTE.
- SUSTITUCIÓN DE INSTALACIONES ELÉCTRICAS PARA LUMINARIAS Y TOMACORRIENTES EXISTENTES.

REPARACIONES R-05 (TECHOS)

- CAMBIO DE CUBIERTA DE TECHOS EN SU TOTALIDAD.
- DEMOLICIÓN Y SUSTITUCIÓN DE FASCIA LATERAL EN AULA 3.
