PUERTAS Y VENTANAS A RESTAURAR DE FACHADA

CENTRO ESCOLAR: ESCUELA DE EDUCACIÓN ESPECIAL DE METAPÁN
CÓDIGO INFRAESTRUCTURA: 10304
UBICACIÓN: AVE. BENJAMÍN ESTRADA VALIENTE Y 2A.C.OTE., BARRIO SAN PEDRO, JIMETAPÁN, D.SANTA ANA.

PROYECTO: CRECER Y APRENDER JUNTOS: DESARROLLO INTEGRAL DE LA PRIMERA INFANCIA EN EL SALVADOR
FINANCIAMIENTO: CONTRATO DE PRESTAMO BIRF-9067-SV

CONTENIDO: DETALLES DE PUERTAS Y VENTANAS A RESTAURAR

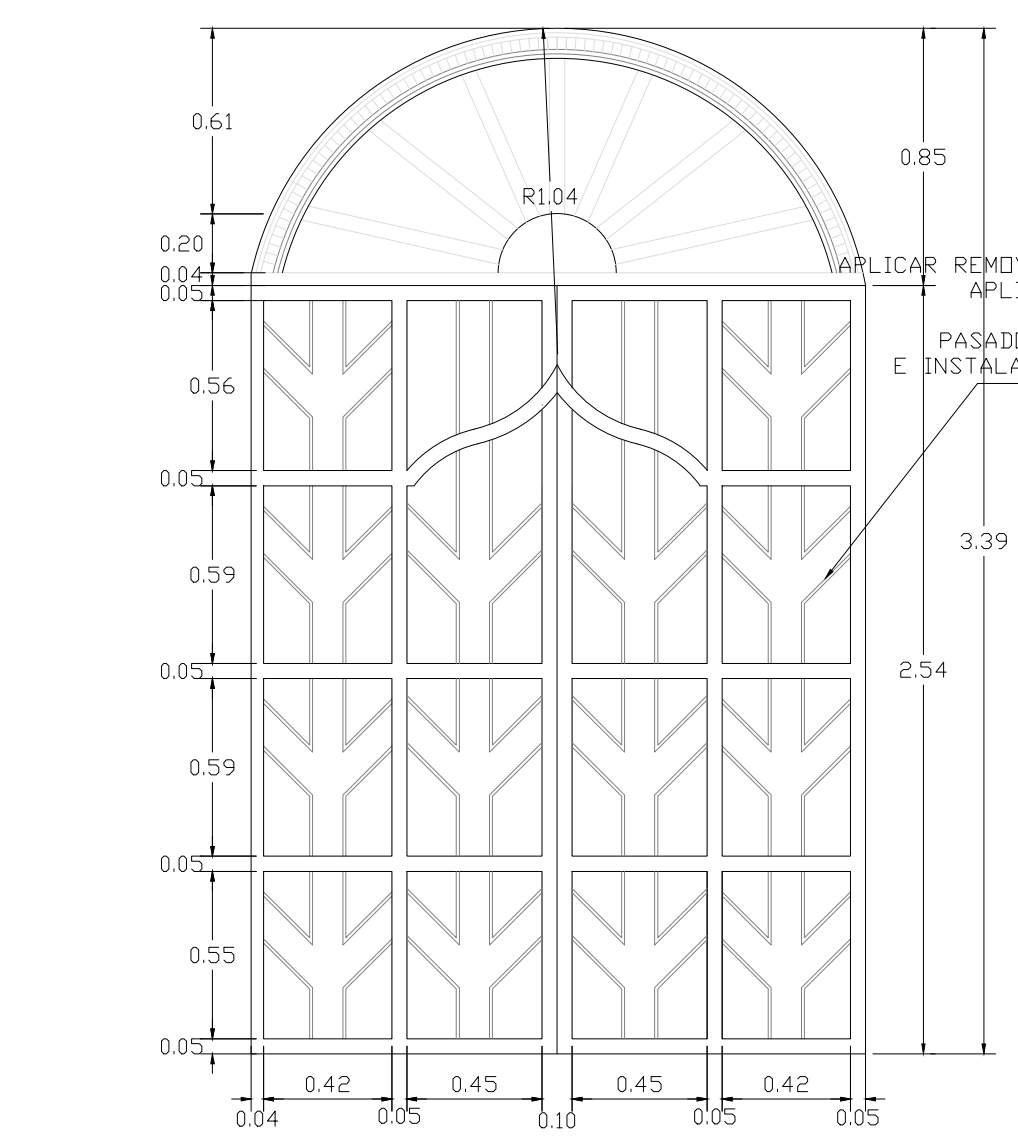
DETALLE PUERTA P-1 EXISTENTE A RESTAURAR ACCESO PRINCIPAL
ESCALA 1:25

NOTA: PUERTAS DE MADERA EXISTENTES DE CEDRO ENTABLERADAS, SEGUN DISEÑO, A RESTAURAR, SUSTITUIR PIEZAS DAÑADAS(DE SER NECESARIO), APLICAR REMOVEDOR, RASPAR, ENMASILLAR, LIJAR, APLICAR TINTE, SELLADOR Y BARNIZ MARINO.

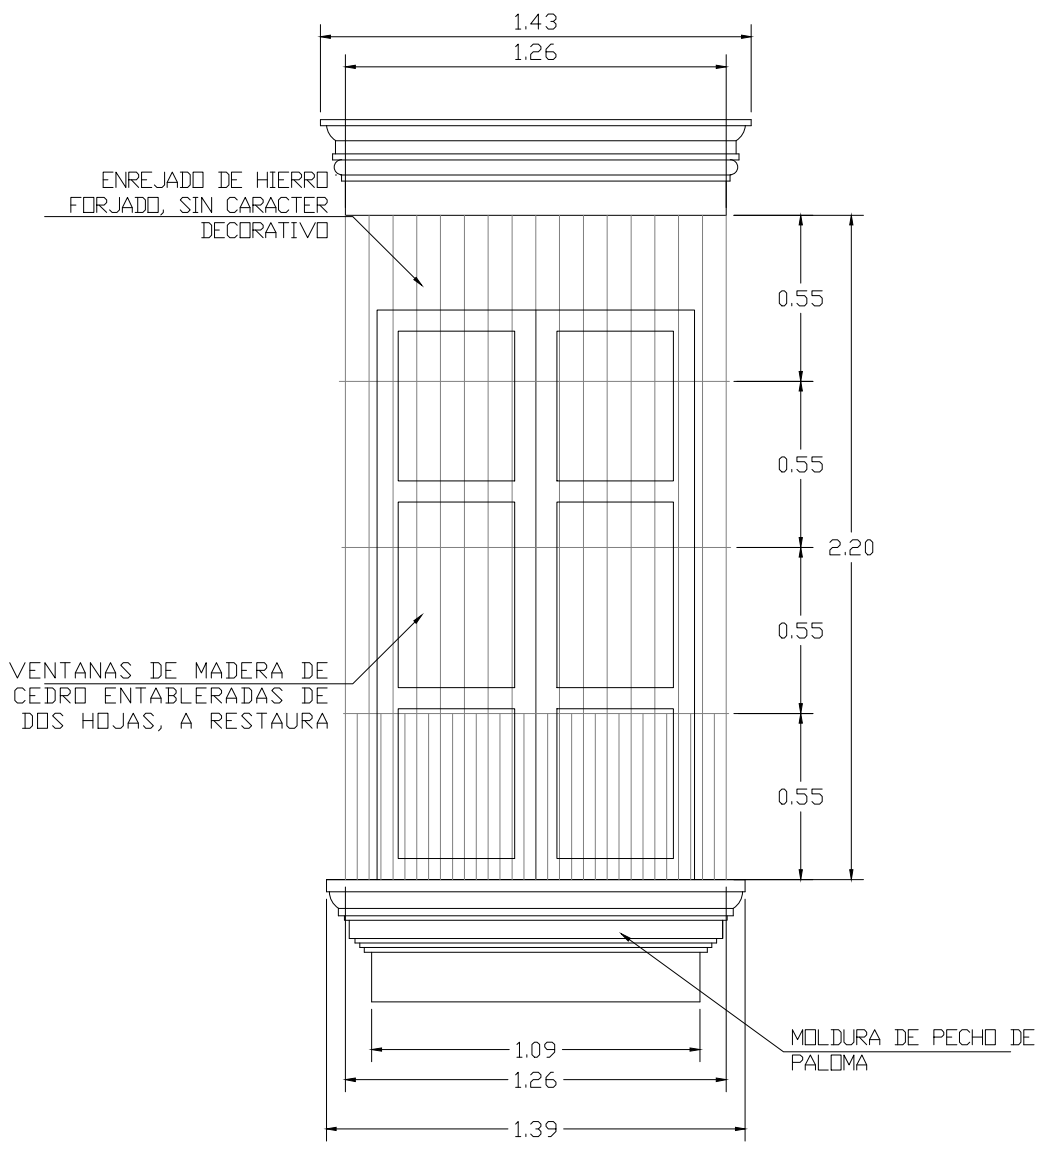
DETALLE V-1, VENTANA BALCÓN
ESCALA 1:25

NOTA: VENTANAS DE MADERA DE CEDRO ENTABLERADAS, A RESTAURAR, APLICAR REMOVEDOR, RASPAR, ENMASILLAR, LIJAR, APLICAR TINTE Y BARNIZ MARINO.

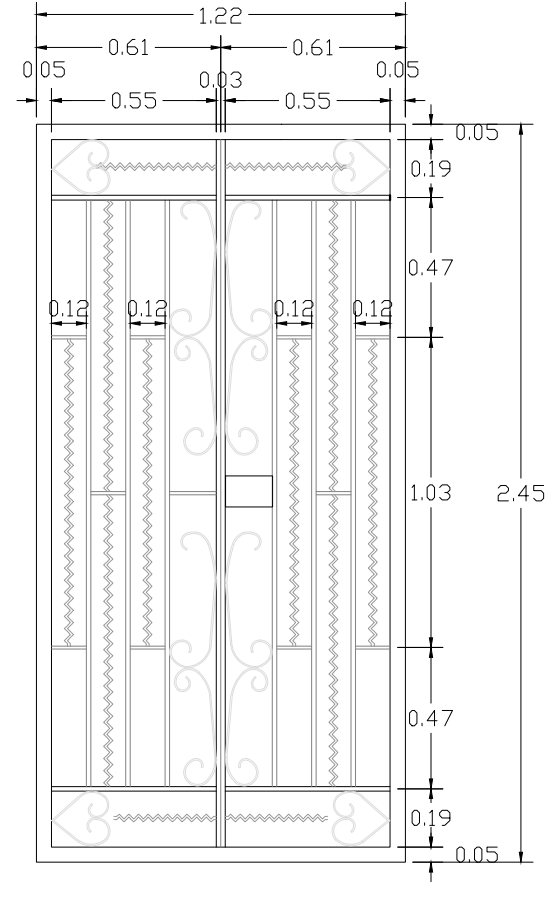
PUERTA BALCÓN A RESTAURAR P6
ESCALA 1:25

NOTA: PUERTAS DE MADERA EXISTENTES DE CEDRO ENTABLERADAS, SEGUN DISEÑO, A RESTAURAR, SUSTITUIR PIEZAS DAÑADAS(DE SER NECESARIO), APLICAR REMOVEDOR, RASPAR, ENMASILLAR, LIJAR, APLICAR TINTE, SELLADOR Y BARNIZ MARINO.

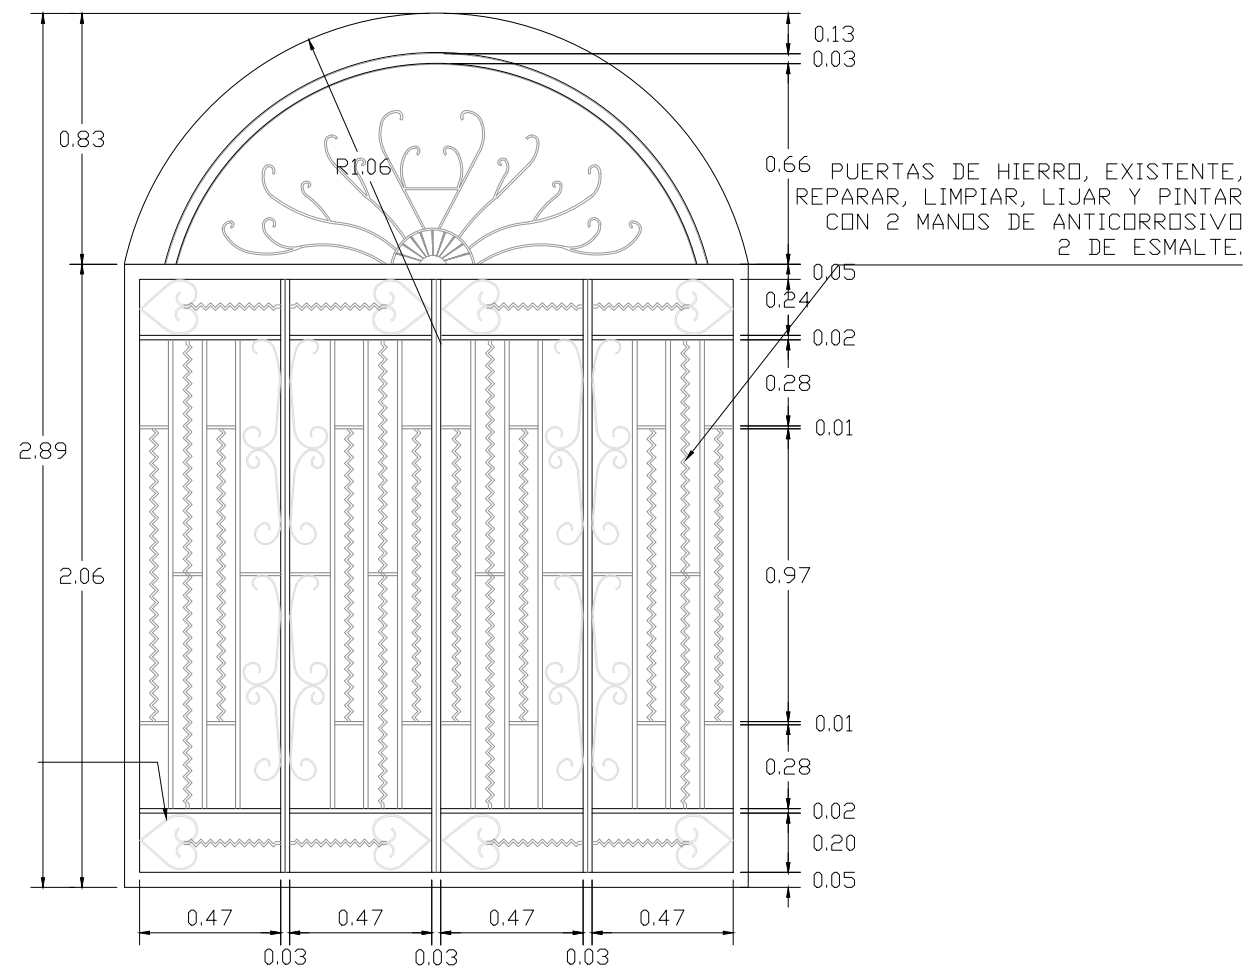
PUERTA P-2 A RESTAURAR ACCESO AL CORREDOR
ESCALA 1:25

NOTA: PUERTAS DE MADERA EXISTENTES DE CEDRO ENTABLERADAS, A RESTAURAR, SUSTITUIR PIEZAS DAÑADAS(DE SER NECESARIO), APLICAR REMOVEDOR, RASPAR, ENMASILLAR, LIJAR, APLICAR TINTE, SELLADOR Y BARNIZ MARINO.

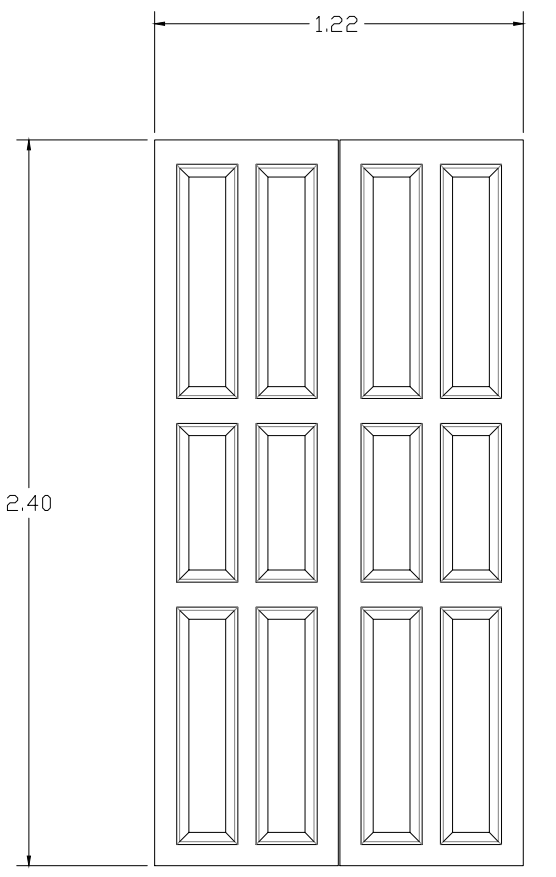
DETALLE DE PUERTAS
ESCALA 1:25

NOTA: PUERTAS DE MADERA EXISTENTES DE CEDRO ENTABLERADAS, A RESTAURAR, SUSTITUIR PIEZAS DAÑADAS(DE SER NECESARIO), APLICAR REMOVEDOR, RASPAR, ENMASILLAR, LIJAR, APLICAR TINTE, SELLADOR Y BARNIZ MARINO.
