CENTRO ESCOLAR: **COMPLEJO EDUCATIVO PARA SORDOS LIC. GRISELDA ZELEDON**
CÓDIGO INFRAESTRUCTURA: **14820**
UBICACIÓN: **20° AVENIDA NORTE, PASAJE P. COLONIA ATLATL, SAN SALVADOR**

PROYECTO: **CRECER Y APRENDER JUNTOS: DESARROLLO INTEGRAL DE LA PRIMERA INFANCIA EN EL SALVADOR**
FINANCIAMIENTO: **CONTRATO DE PRÉSTAMO BIRF-9067-SV**

CONTENIDO: **DETALLES DE PUERTAS**

ÁREA DE TERRENO: **3,056.54 M2** | ÁREA DE CONSTRUCCIÓN: **685.00 M2**
ÁREA VERDE: **630.00 M2** | ÁREA DE REHABILITACIÓN: **517.00 M2**
CÓDIGO: **OE-DET-3** | CORRELATIVO: **47/48**
ESCALA: **INDICADAS** | FECHA: **MARZO 2026**

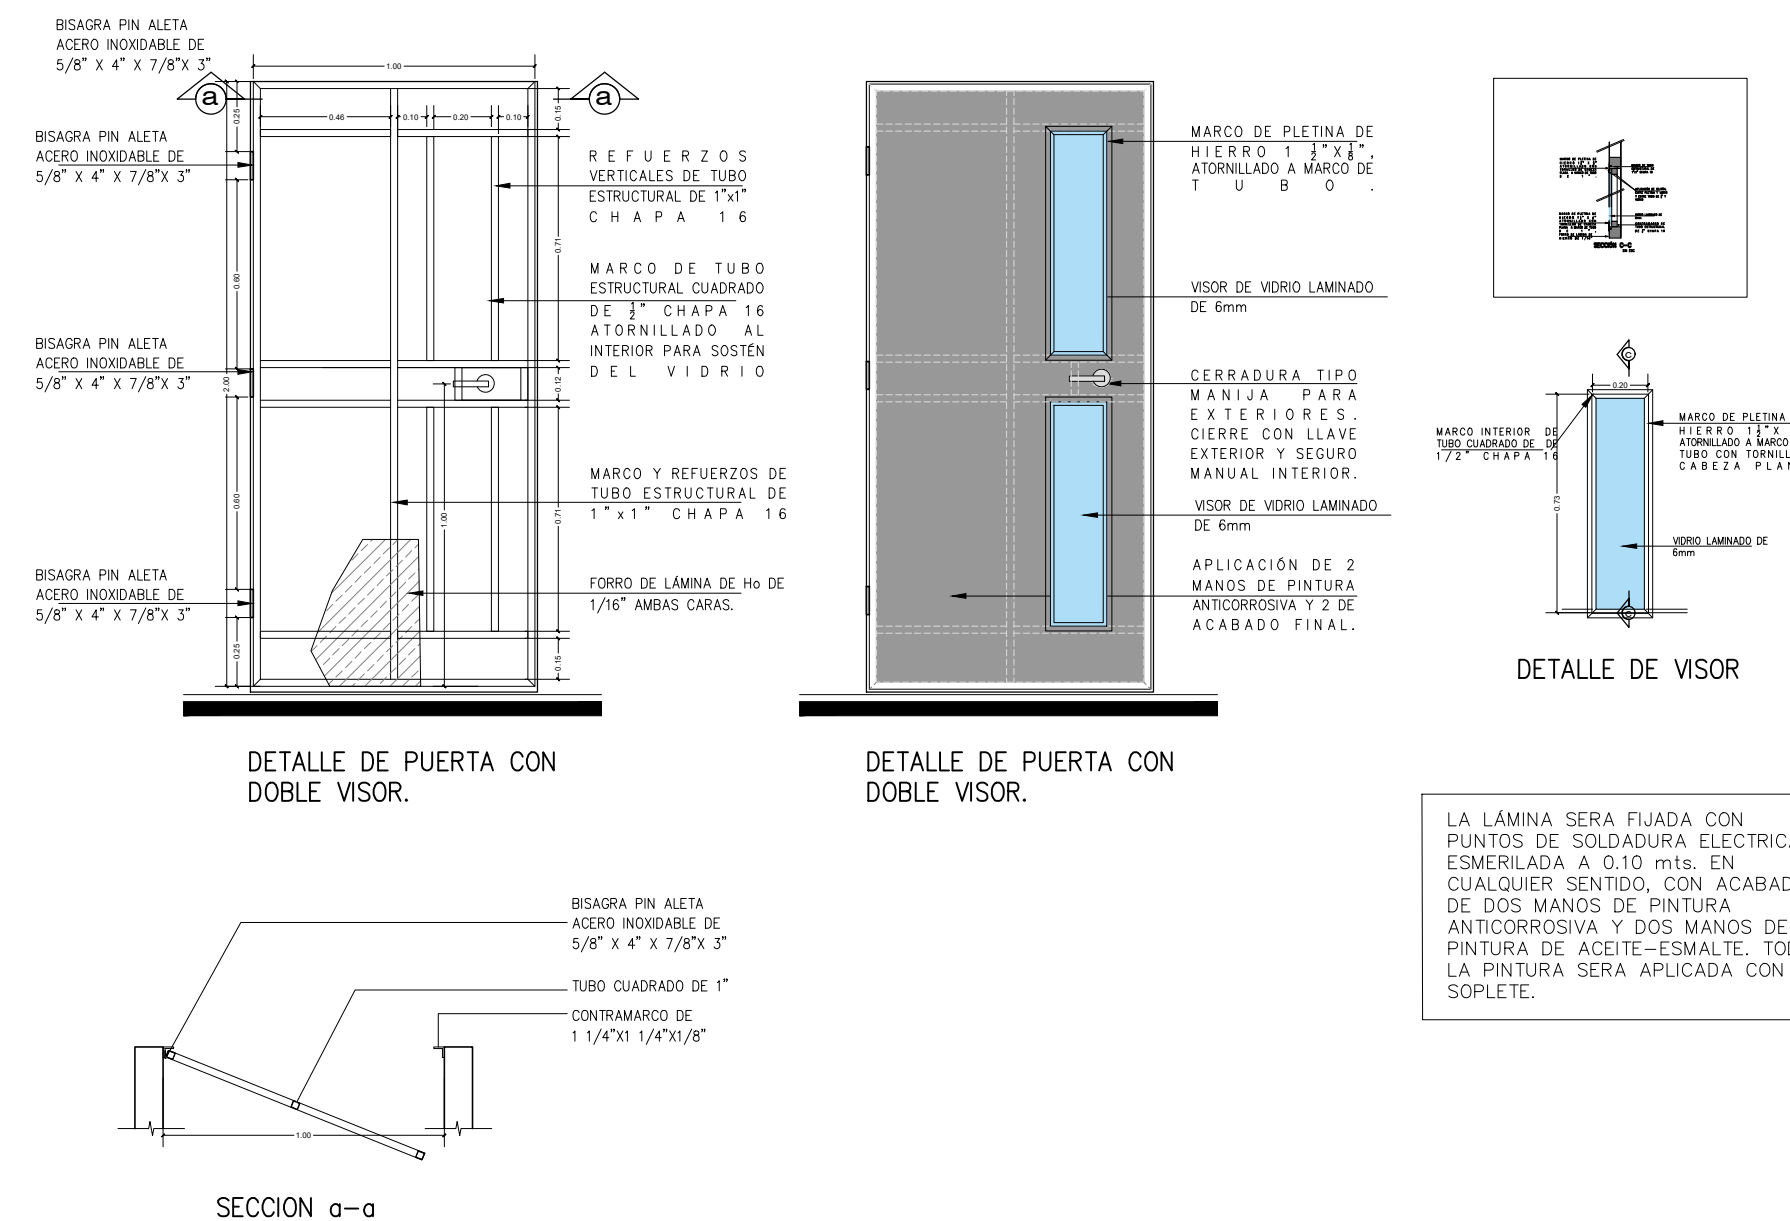
DETALLE DE PUERTA DE ACCESO PRINCIPAL A AULAS, MÓDULOS DE SANITARIOS Y ADMINISTRACIÓN. ESC. 1:20

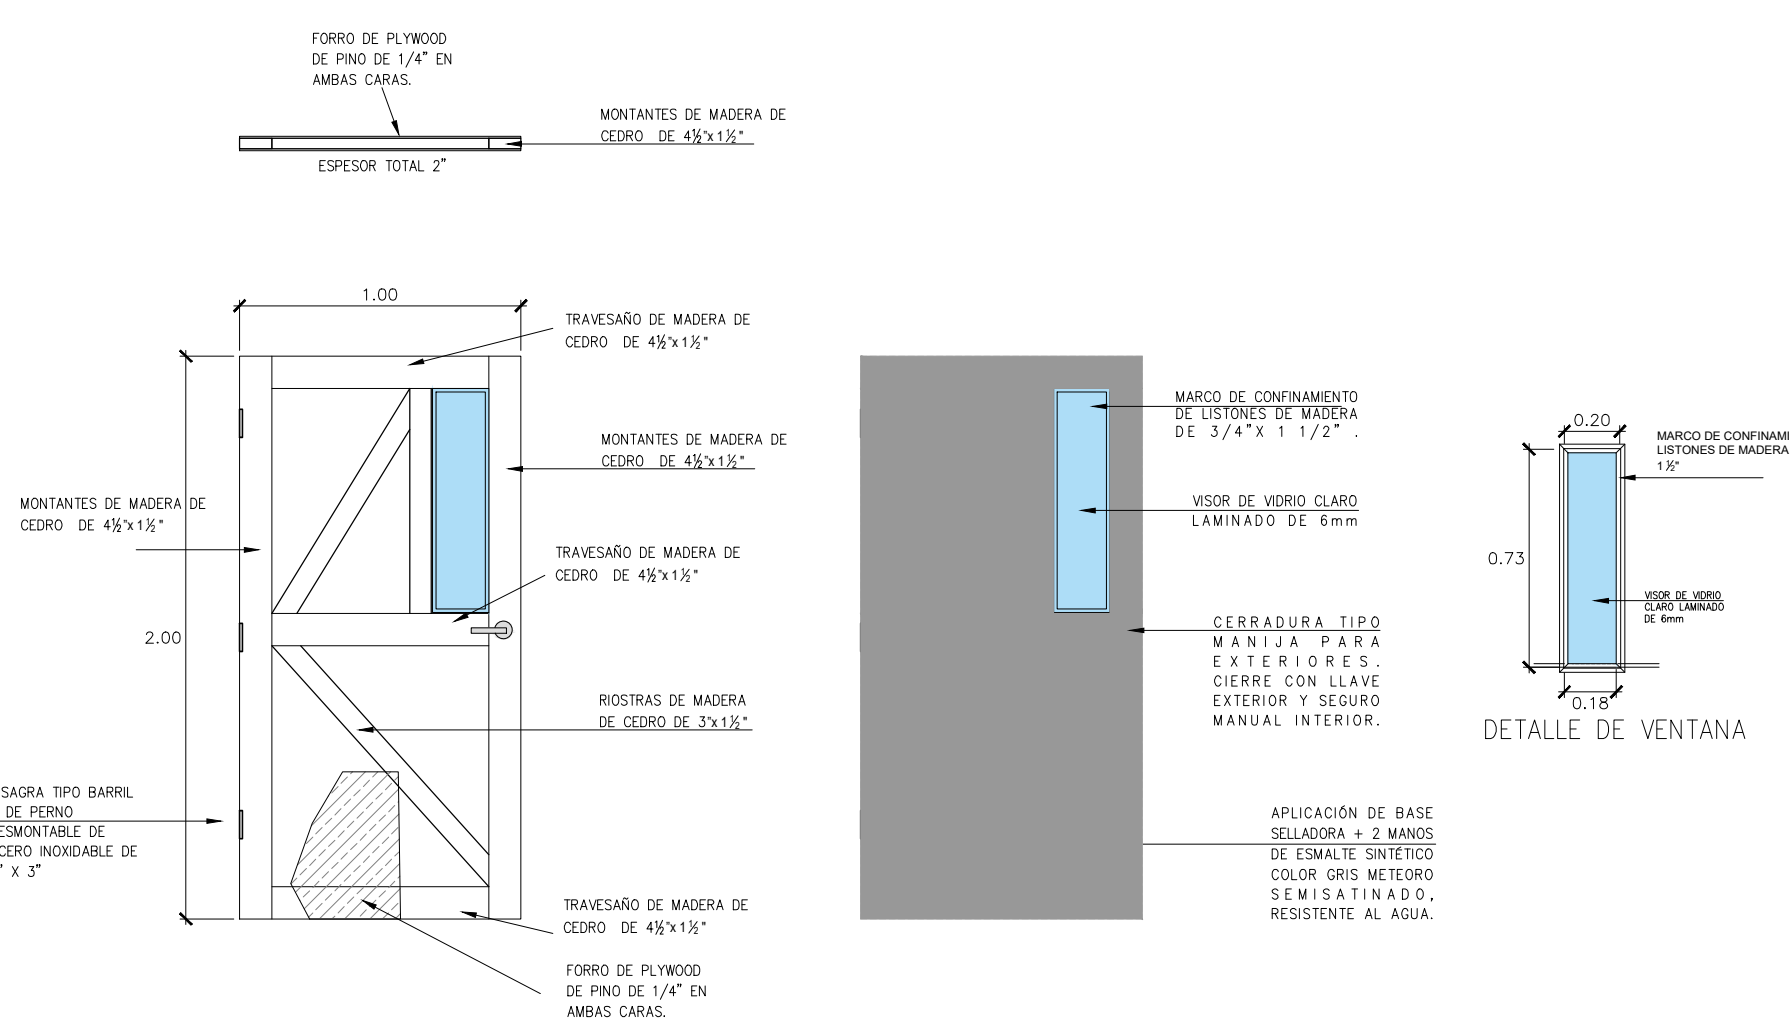
DETALLE DE PUERTA INTERIOR DE SERVICIOS SANITARIOS EN AULAS DE PARVULARIA Y SERVICIOS SANITARIOS S.S. EN AULAS DE EDUCACIÓN ESPECIAL. ESC. 1:20

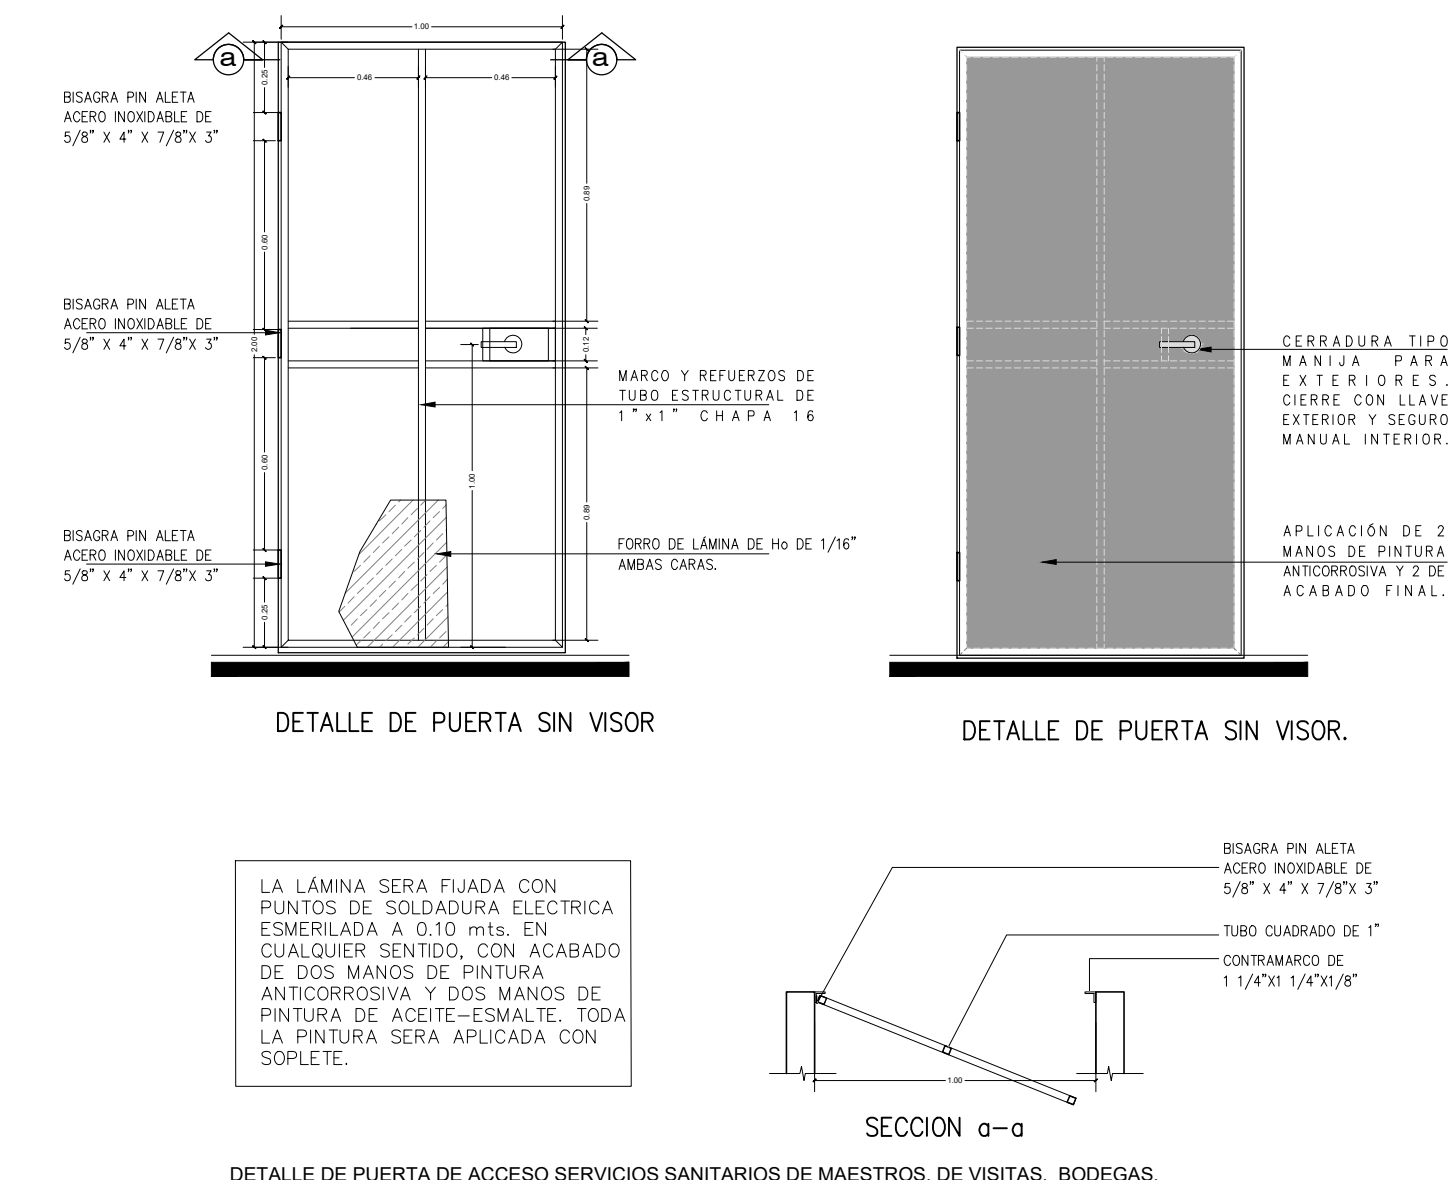
DETALLE DE PUERTA DE ACCESO SERVICIOS SANITARIOS DE MAESTROS, DE VISITAS, BODEGAS. ESC. 1:20

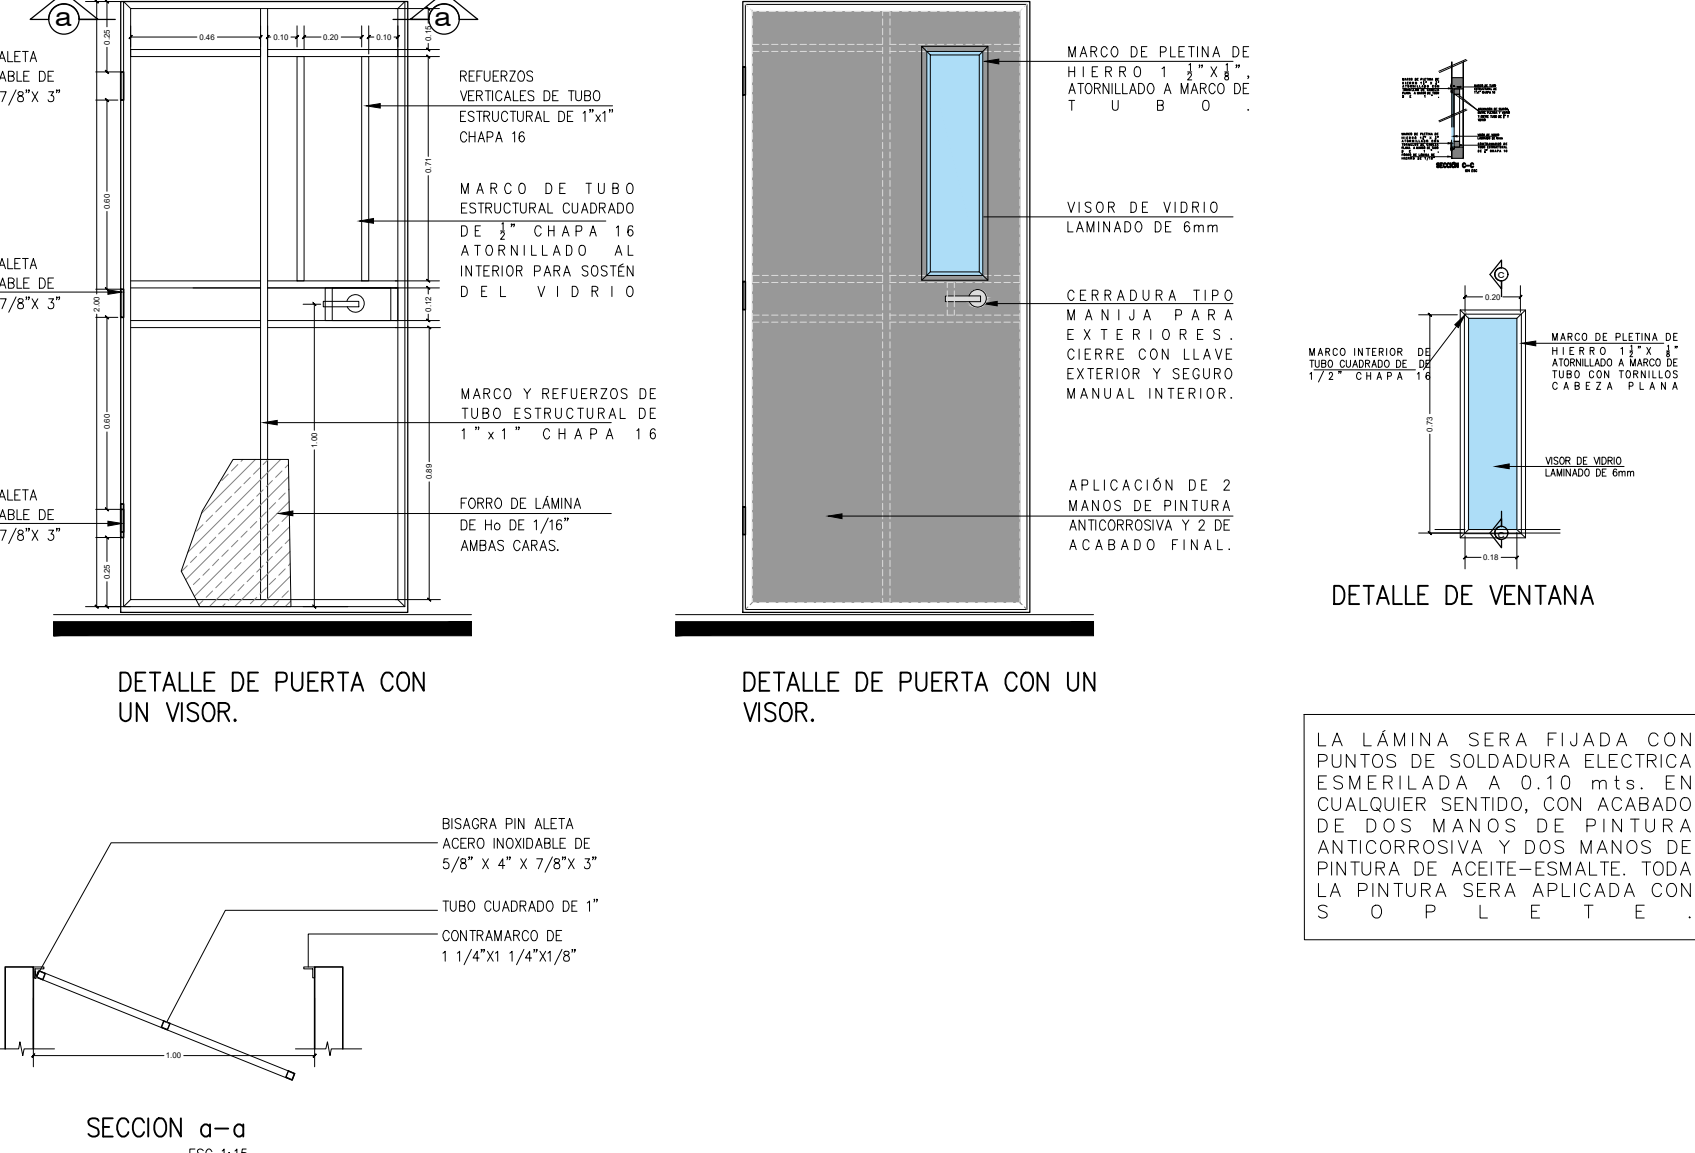
DETALLE DE PUERTA DE ACCESO PRINCIPAL A COCINA, SANITARIO INTERIOR EN PARVULARIA. ESC. 1:20

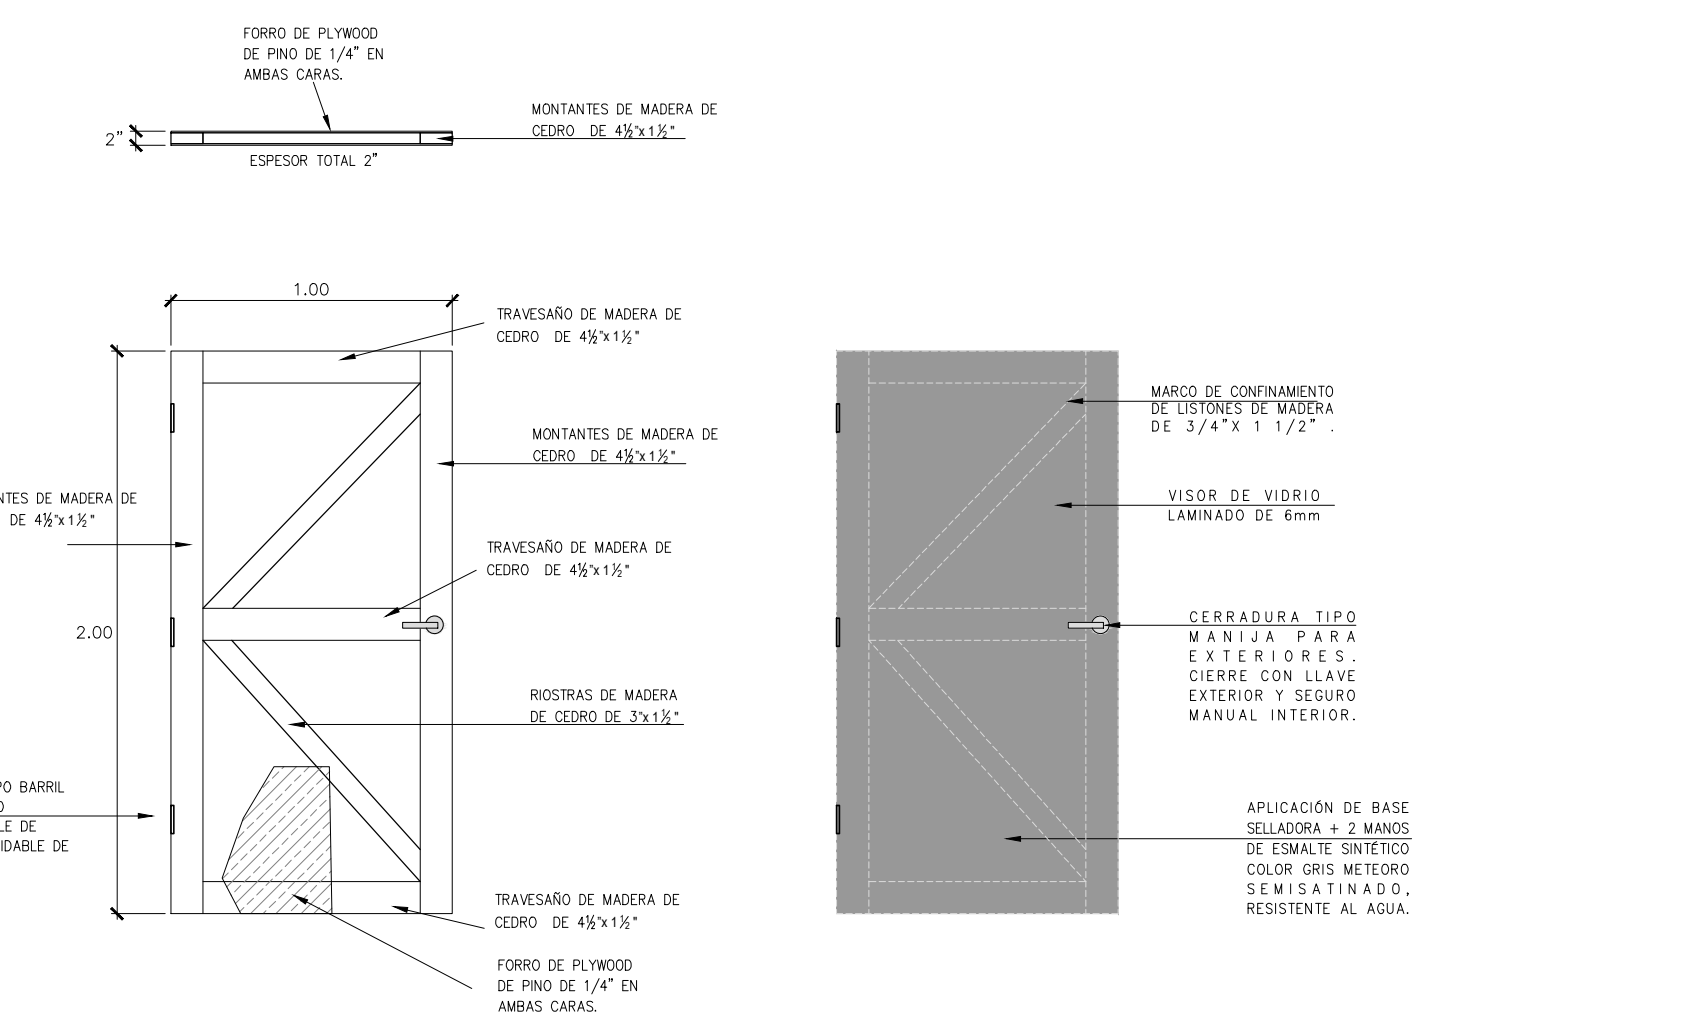
DETALLE DE PUERTA INTERIOR DE ADMINISTRACIÓN. ESC. 1:20

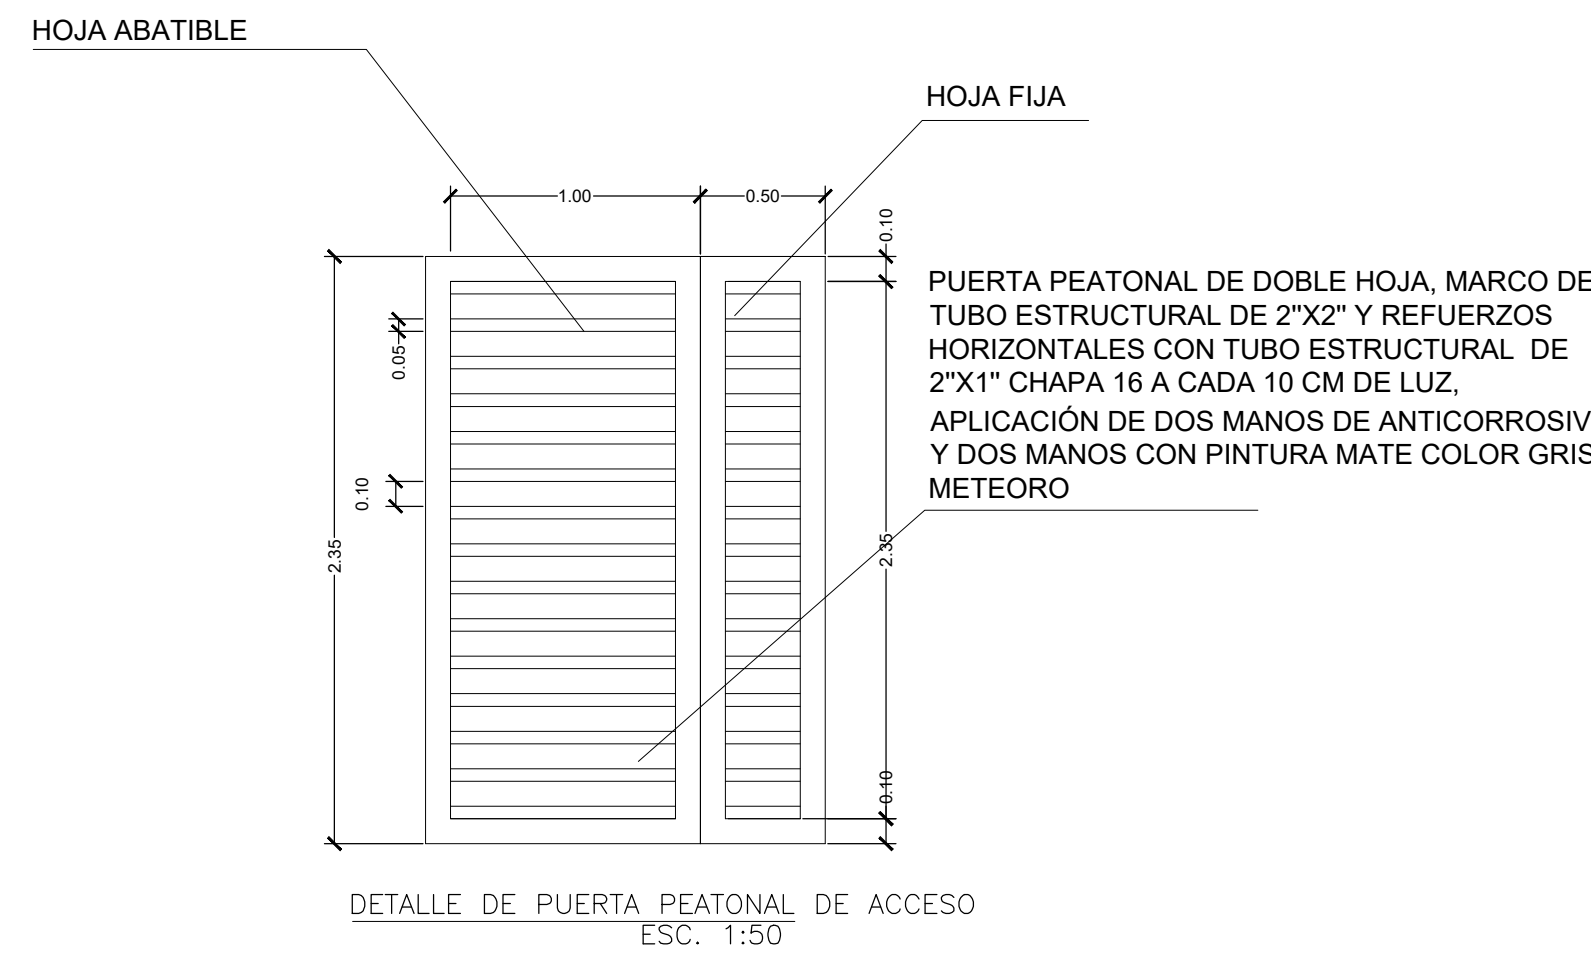
DETALLE DE PUERTA PEATONAL DE ACCESO. ESC. 1:50
